Jardin d'email

Een kunstmatige tuin van Jean Dubuffet

Sanneke Stigter

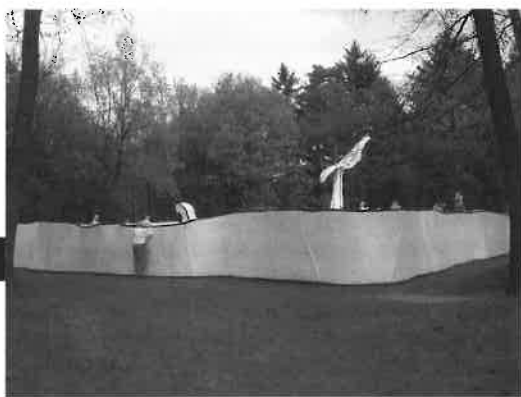
1 Jean Dubuffet, *Jardin d'email* (1972-1974), beton, epoxy, polyurethaanverf, 600 m², 8 meter hoog, Kröller-Müller Museum, Otterlo. Van buiten is niet direct zichtbaar wat zich boven de muren afspeelt. Foto's 1, 3, 4, 6-8: auteur 2006.

Jardin d'email (1972-'74) is een enorm kunstwerk gemaakt van beton, epoxy en polyurethaanverf. Het beslaat een oppervlakte van zo'n twintig bij dertig meter, waarop een boomachtig uitsteeksel bijna acht meter de lucht in steekt. Het is een tuin in een beeldentuin, een kunstwerk dat niet alleen van buitenaf bekeken mag worden, maar dat door bezoekers betreden moet worden om het te ervaren. Het idee dat zij plotseling midden in een kunstwerk staan en geconfronteerd worden met een artificiële zwart-witte wereld midden in de natuur, is essentieel. Dit is prachtig. Maar het betekent tegelijkertijd dat de sculptuur veel te verduren heeft. Voetstappen van duizenden bezoekers per dag, het zand schurend onder de voeten, de jeugd die het soms helaas niet kan laten het werk met graffiti te bekladden, spelende kinderen die er op heen en weer rennen en het als een klimtoestel beklauteren. Afgezien van de sporen die de mens kan achterlaten, staat het kunstwerk buiten bloot aan weer en wind. Het materiaal en de constructie moeten extreme schommelingen in het klimaat opvangen, langdurige vochtige perioden, afwisseling van vorst en dooi, maar ook de brandende zon weerstaan. Verder heeft de natuur allerlei verrassingen in petto, van bladeren en takken die vallen tot insecten die zich in en op het werk nestelen en vogels die er hun uitwerpselen op achterlaten. Het is daarom niet vreemd dat het werk een bewogen materiaalgeschiedenis kent.¹

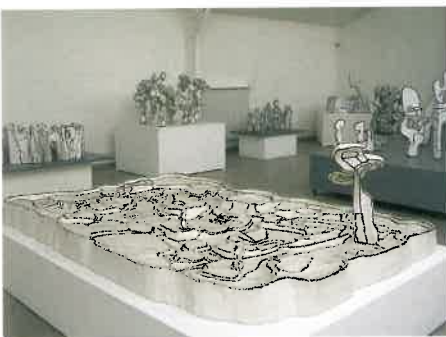
4 Een maquette van *Jardin d'email* (1968), epoxy, polyurethaanverf. Collectie Fondation Dubuffet, Périgny-sur-Yerres, Val-de-Marne, Frankrijk.

- 1 Het ontwerp maakt Dubuffet zelf uit op elkaar gelijkde blokken piepschuim waar hij met een elektrisch broodmes en verwarmde draad vormen uit snijdt.
- 2 Het afgieten van de sculptuur in epoxy voor een duurzamer beeld.
- 3 Het afvormen van dit beeld met epoxy of glasvezel versterkt polyester om als maquette te gebruiken tijdens de bouw van de vergroting.
- 4 De bouw van de vergrote versie van het beeld door aannemers en uitvoerders onder leiding van een architect.

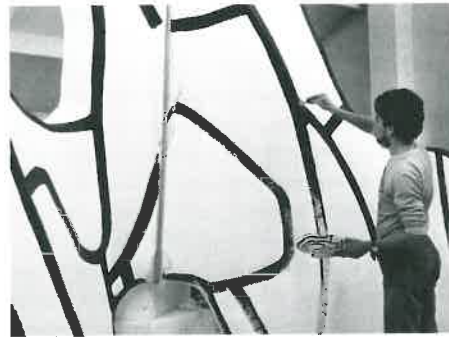
5 In het atelier van Dubuffet wordt het bladerdak beschilderd (1974). Foto: © Archives Fondation Dubuffet, Paris (photographie Richard Dhoedt).

zijn aangebracht, die de hoogtelijnen van het ontwerp volgen. Tijdens het uitharden zijn de pinnen in het beton geslagen en daarna is het geheel afgedekt met een laag spuitbeton. Een Nederlandse betonfirma heeft de tuin gebouwd, terwijl een deur, de twee struiken ('buissons') en het bladerdak in het atelier van Dubuffet uit epoxy zijn vervaardigd rondom een metalen structuur.

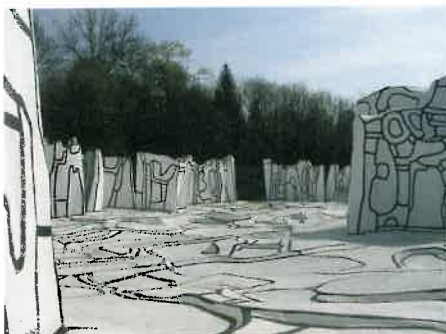
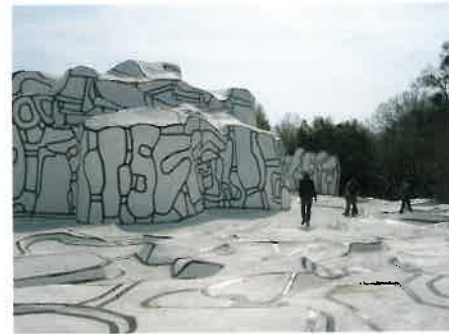
6 Jean Dubuffet, *La Closerie Falbala* (1971-1973, 1976), epoxy, beton, polyurethaanverf, 1.610 m², 8 meter hoog. Locatie: Fondation Dubuffet, Périgny-sur-Yerres, Val-de-Marne, Frankrijk. Dit is het enige andere werk met beton van Dubuffet ter wereld en onlangs door Dubuffets voormalige assistent Richard Dhoedt gerestaureerd.

De enige andere begaanbare betonnen buiten-sculptuur van Dubuffet waarmee *Jardin d'email* is te vergelijken, is *La Closerie Falbala* (1971-'73), inmiddels een rijksmonument en eigendom van Fondation Dubuffet.⁹ Dit werk is onlangs gedurende een periode van drie jaar ingrijpend gerepareerd door Richard Dhoedt. Er is van de gelegenheid is gebruik gemaakt om gelijk een aantal aspecten aan te passen die grootste problemen veroorzaakten. Zo waren er oorspronkelijk geen dilatatievoegen in het beton aanwezig en het werk zat derhalve vol scheuren. Deze zijn gevuld met epoxy en nu zijn er ongeveer acht cm diepe dilatatievoegen aangebracht in het patroon van de zwarte lijnen, zo opvallend mogelijk. De voegen zijn gevuld met neopreenschuim en afgedicht met een soepele epoxy die eventuele bewegingen kan volgen. Dit is niet onbelangrijk, omdat de zwarte lijnen erg warm kunnen worden in de zon. Verder zijn de witte delen op de grond voorzien van een granulaat dat moet voorkomen dat de mensen uitglijden op het werk, omdat het voordien erg glad was. De laagopbouw is als volgt: eerst is het hele oppervlak voorzien van een laag epoxy die ook doorloopt onderin de nieuw aangebrachte dilatatievoegen. Daarop is een geweven glasvezelmat aangebracht, die weer is afgesloten met een laag epoxy. Deze bewapening moet het bewegen van het beton opvangen en voorkomen dat er nieuwe scheuren in de verlaag ontstaan. Op de witte delen is in de epoxy een granulaat gestrooid als antislip en deze korrels worden op zijn plaats gehouden door weer een volgende laag epoxy. Tot slot is het werk beschilderd met polyurethaanverf die in twee lagen is aangebracht. Dhoedt zweert bij schilderen met een gewone kwast, omdat hiermee een driemaal zo dikke verlaag is aan te brengen, die het werk goed afsluit voor vocht. Een uitvergroete Dubuffet door Dhoedt is dan ook te herkennen aan de kwastharen in het oppervlak!
