De Pastoor van Arskerk te Delft

Planbeoordeling vervangende nieuwbouw Archipelontwerp

Gerrit Vermeer en Gert Eijkelboom

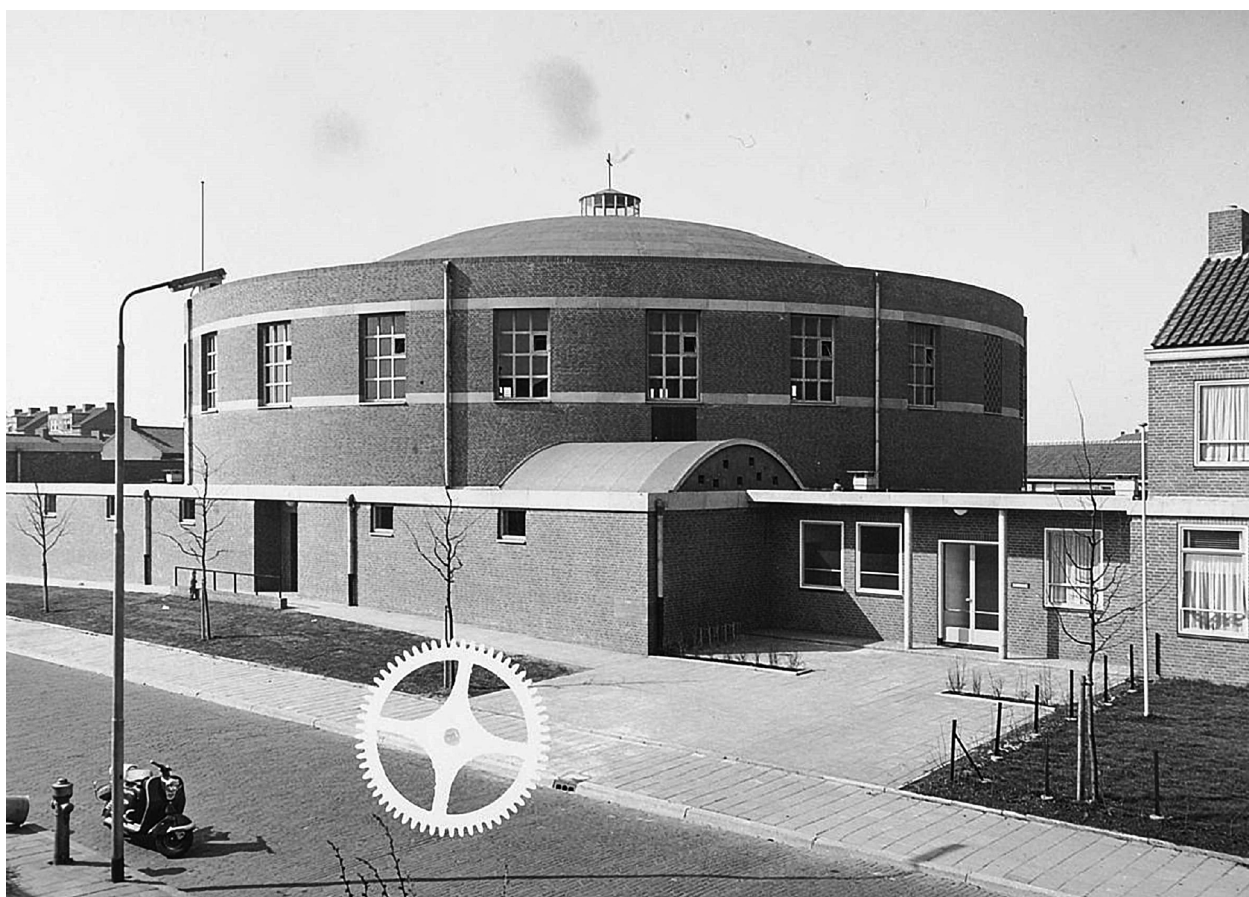
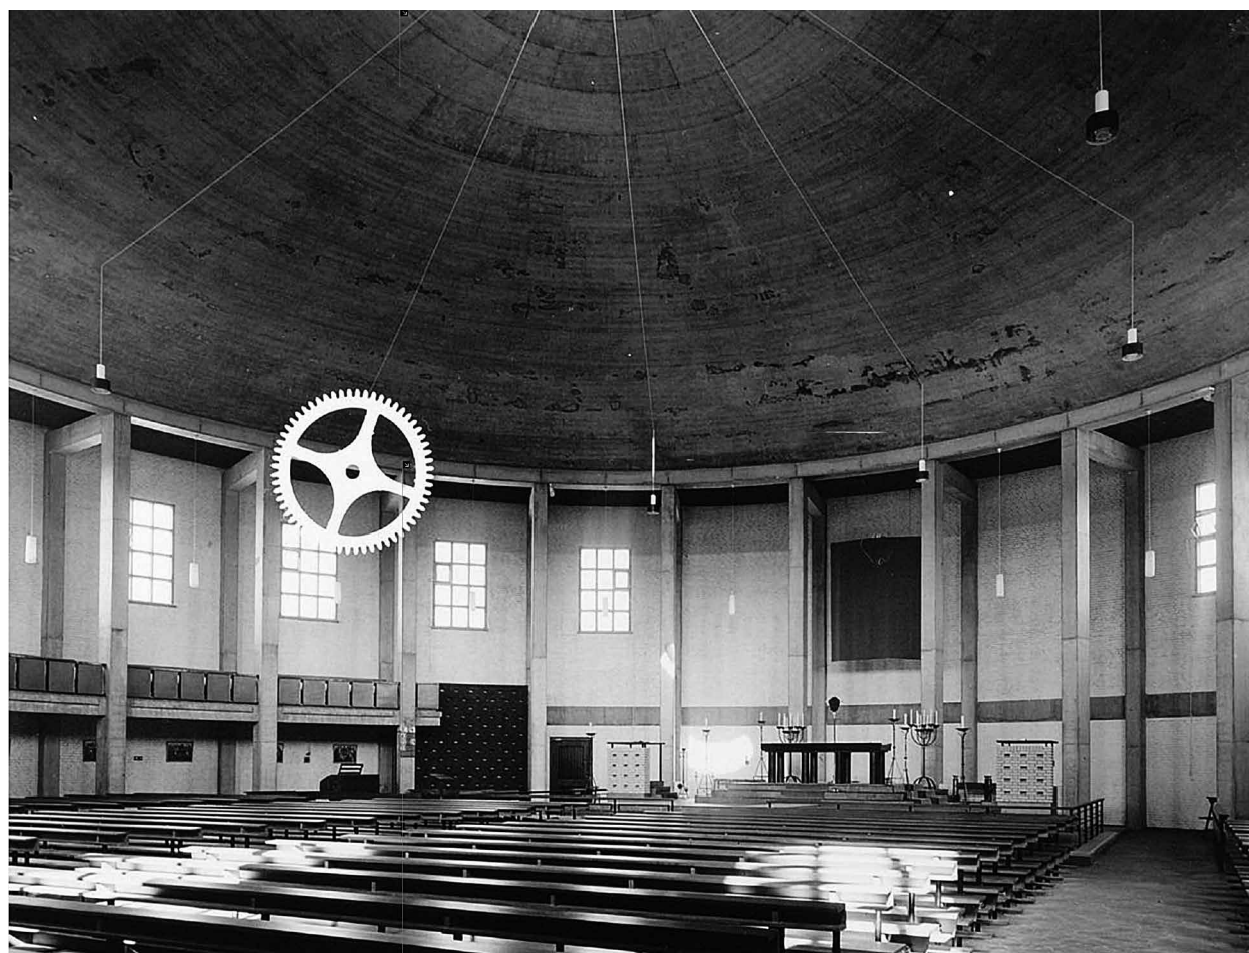
Exterieur en interieur kort na de voltooiing. Foto Piet Hartemink.

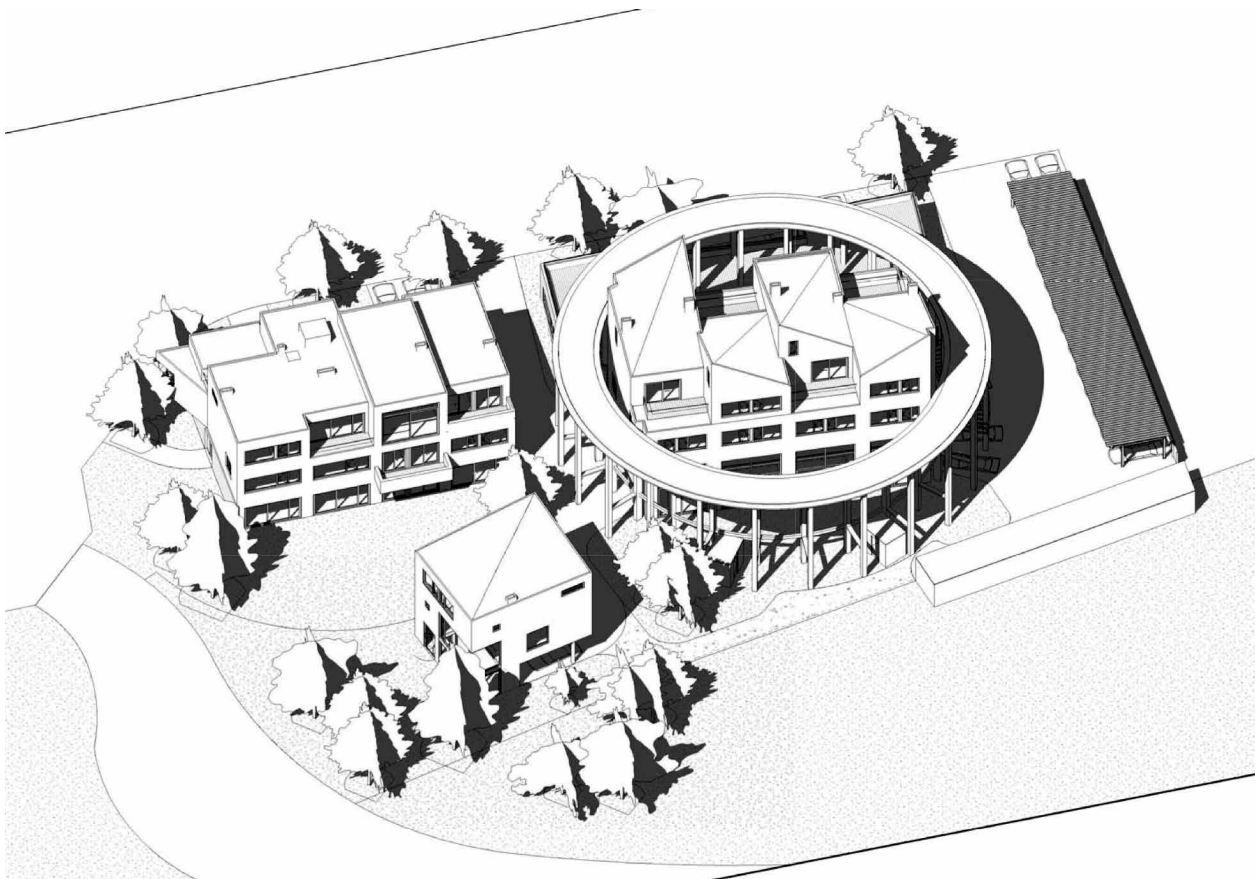
Impressies van de vervangende nieuwbouw door architectenbureau Archipelontwerpers uit 2017.

stedenbouwkundige en typologische waarden behouden. De 24 te behouden betonjukken laten de contour van de oorspronkelijke kerkzaal met zijn krachtige cirkelvorm in stand. Het effect daarvan is tevens dat een belangrijk deel van het oorspronkelijke effect van 'scharnierpunt' en van de cultuurhistorische waarden bewaard blijft.' Het behoeft geen betoog dat de typologische waarde volstrekt niet behouden blijft door enkel het betonskelet van de omgang te handhaven, aangezien het gebouw met zijn koepel en zijn gesloten gevels zich kenmerkte door een besloten, in zichzelf gekeerd karakter. Dat gaat geheel verloren. De te behouden jukken zijn in de huidige situatie van buitenaf niet eens zichtbaar. Het beeld verandert volkomen en vermag daardoor nauwelijks een herinnering op te roepen van wat er eerst was.

De nieuwe woningen heten in het rapport 'losjes gepositioneerd' te zijn in de cirkelvorm. Dit is een understatement: het woningblok komt in de cirkel te staan zonder dat het daar verder op inspeelt. Het geheel wekt de indruk op een gekunstelde manier toch iets van het oude gebouw te willen handhaven, maar het liefst zo weinig mogelijk.
