### Bouwhistorisch onderzoek woning Boekbindersstraat 2 uit Enkhuizen (EH-12)

Eijkelboom, G.; Vermeer, G.

Eijkelboom, G., & Vermeer, G. (2017). Bouwhistorisch onderzoek woning Boekbindersstraat 2 uit Enkhuizen (EH-12). *Het Peperhuis : jaarboek, 2017*, 12-21.

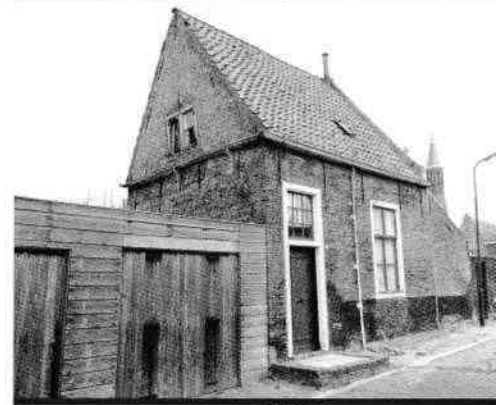
Afb. 1 / 2

Het pand op zijn oorspronkelijke plaats aan de Boekbindersstraat 2 in EnkhuiZEN. / Het verhuizen van stukken muurwerk.

Tot 1978 stond het pand EH-12 aan de noordzijde van de Boekbindersstraat op nummer 2, bijna direct achter het hoekhuis Zuider Havendijk 37 (zie afb. 1). De nok van het dak liep evenwijdig aan de straat, waardoor we spreken van een dwarshuis. Het huisje grensde aan de tuin van de pastorie van de belendende kerk (Breedstraat 82-84) van de Oud-Katholieke parochie in Enkhuizen, die het huisje ook in bezit had. Begin december 1977 deed de parochie deze vervallen opstal om niet over aan het Zuiderzeemuseum.<sup>1</sup> Bij de demontage in het jaar daarop maakte Bakker aantekeningen van zijn bouwhistorische waarnemingen, hij nam foto's en vervaardigde opmetingstekeningen van het pand. In 1980 verrees het pand weer in het Zuider-

van de zeventiende eeuw dateren (zie afb. 3a). Links loopt het schone metselwerk de hoek om tot net voorbij de dikte van de voorgevel, waarna het overgaat in het veel ruwere metselwerk van de westgevel annex tussenmuur, zoals te zien is op een foto die gemaakt is vlak voor de demontage (zie afb. 1). In zijn aantekeningen sprak Bakker het vermoeden uit dat de voorgevel misschien later vervangen is. Dit lijkt onwaarschijnlijk, want op dezelfde foto is te zien dat de metsellagen van de glad gemetselde voorgevel ononderbroken doorlopen in de ruw gemetselde westgevel.

Van de westgevel bleven geen onderdelen bewaard, maar wel foto's van het bovenste deel (zie *afb. 1*) en notities van Bakker. Beneden tot de hoogte van de dakgoot vertoonde het muurwerk een ruw gemetseld kruisverband, wat duidt op een (één) steens muur. Het muurwerk van de top vertoonde voornamelijk strekken en was dus halfsteens.

Tegen de oostelijke zijgevel van het dwarshuis verrees later een aanbouw met een lessenaarsdak. De gevel daarvan langs de straat staat koud, dat wil zeggen zonder verband, tegen de voorgevel van het dwarshuis. De muur vertoont uitsluitend strekken, waaruit blijkt dat de gevel halfsteens is. De bovenkant volgt de flauwe helling van het lessenaarsdak, waardoor de vijf vlechtingen een langgerekte vorm kregen (zie afb. 1).

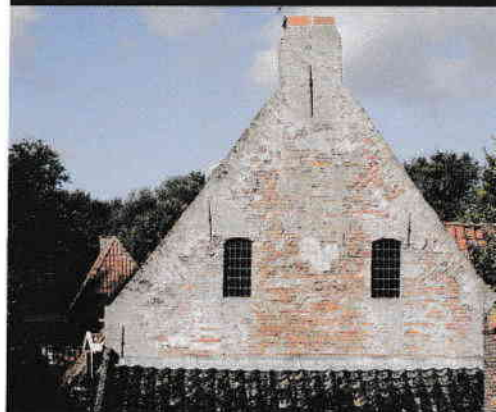
Afb. 3

Het pand EH12 in het buitenmuseum. De Beitels of Vlechtingen zijn zichtbaar.

beitels of vlechtingen (zie afb. 3 en 3a). In beitels staan de metsellagen steeds haaks op de toplijn (buiterrand) van de gevel en vormen ze driehoekige velden. Dit heeft als voordeel dat langs de omtrek van de geveltop geen afgeslagen bakstenen zitten, maar alleen koppen (de zijde van een baksteen met de kleinste oppervlakte). Het metselwerk in de geveltop bestaat voornamelijk uit strekken (de lange zijde van een baksteen), waaruit valt op te maken dat het een halfsteens muur betreft. Alleen tussen de vensters zitten ook koppen. Hier liep langs de binnenkant het rookkanaal van de verdwenen schouw. De schoorsteen zelf was vóór de verplaatsing naar het museum al verwijderd en vervangen door een veel kleiner rookkanaal, dat niet ver boven de zoldervloer overging in een kachelpijp. Voor de demontage zaten de twee rondboogvensters aan deze zijde dicht, maar bij de herbouw gingen ze weer open. Bij de herplaatsing werd ook het rookkanaal gereconstrueerd.

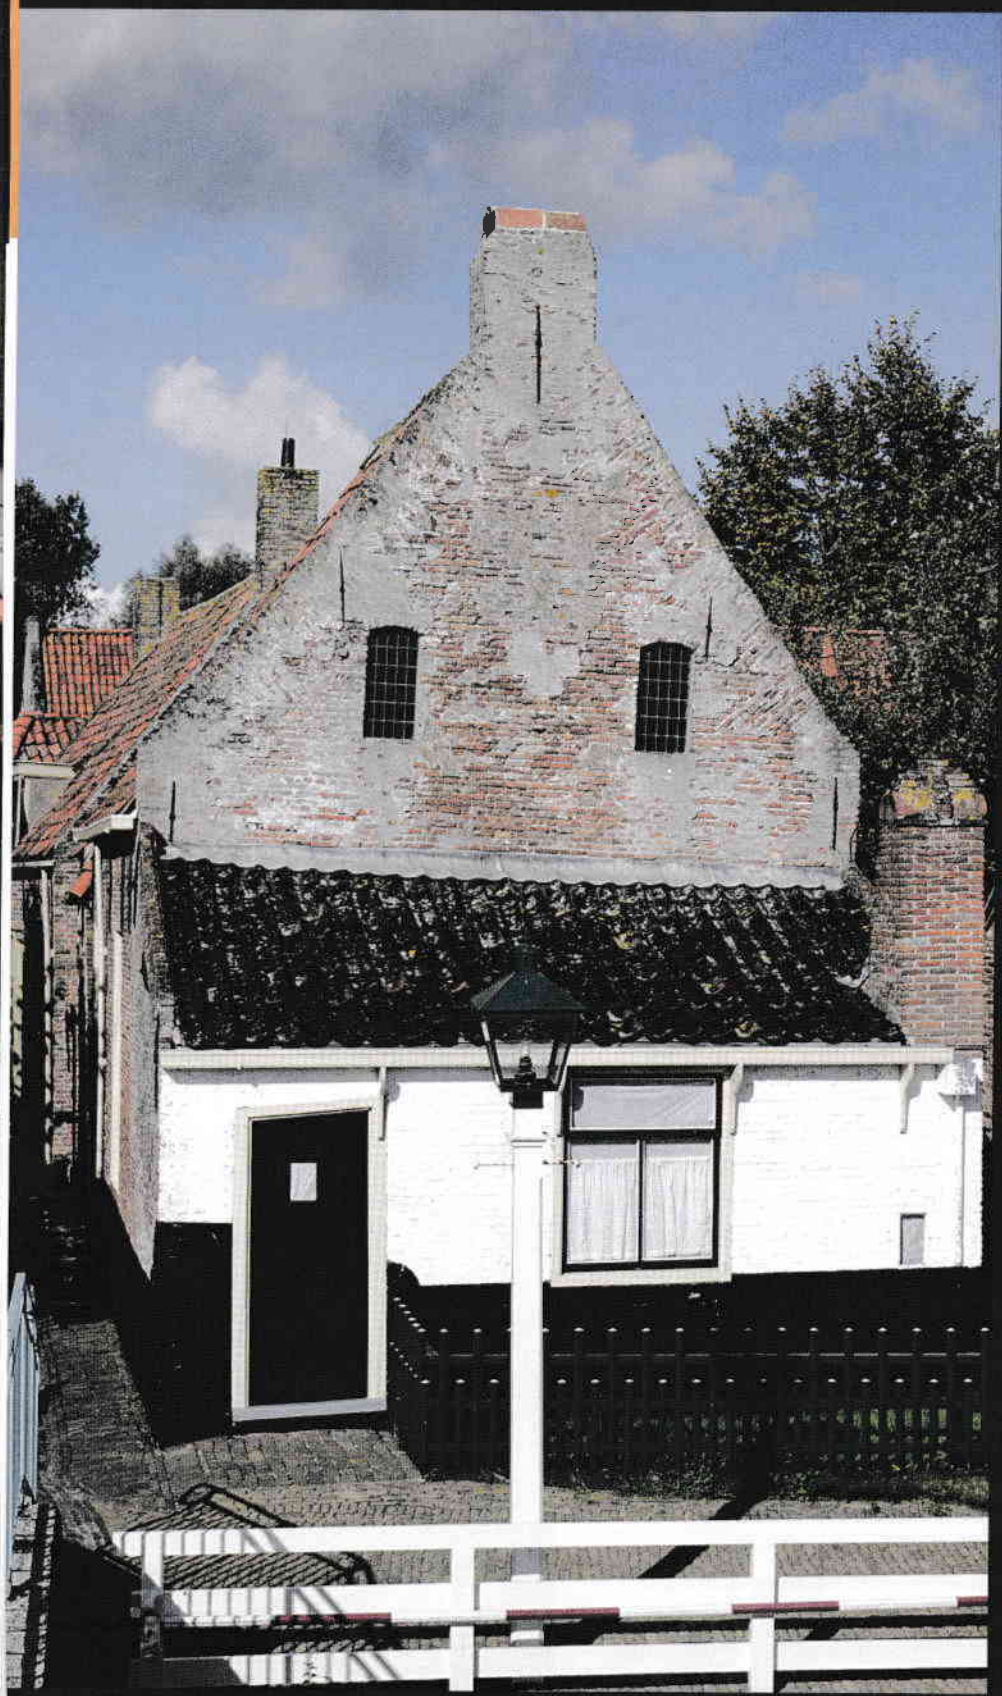
*Afb. 3a*

Het pand EH-12 in het buitenmuseum. De baksteen dateert uit de eerste helft van de zeventiende eeuw.

Het (een)steens metselwerk van de voorgevel vertoont een consequent uitgevoerd kruisverband. De baksteen moet, afgaande op het formaat en de oranje-rode kleur, uit de eerste helft

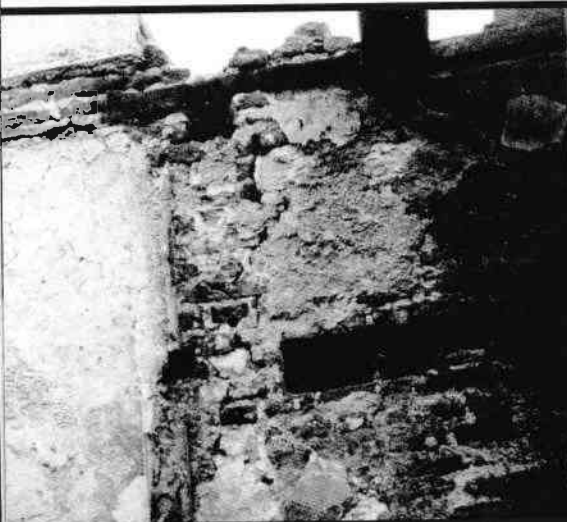
Afb. 4

De oostmuur met de verticale reeks inkassingen van verwijderde bakstenen die loodrecht uit de muur staken.

Verder trof Bakker langs de oostgevel ter hoogte van de zoldering een onderbroken strijk balk (de eerste balk van een balklaag die tegen de muur is geplaatst) aan. De onderbreking duidde op de aanwezigheid van een raveling om het toen reeds verdwenen gemetselde rookkanaal of boezem. Ongeveer tien centimeter rechts van de bedstedewand (zie hierna) bevond zich in de oostmuur een verticale reeks inkassingen van verwijderde bakstenen die loodrecht uit de muur staken (zie *afb. 4*). Deze vormden de vertanding waarmee de boezem in de oostmuur stak. Tot zover naar links reikte ook de horizontale moet van de schouwlijst. Ongeveer vijftien centimeter rechts daarvan zat de onderste van een reeks horizontale gleuven in het vroegere schoorsteenkanaal. In de sleuven zaten op hun kant geplaatste bakstenen. Dergelijke horizontale sleuven worden in Enkhuizen vaker aangetroffen in schoorstenen van zeventiende-eeuwse panden, bijvoorbeeld

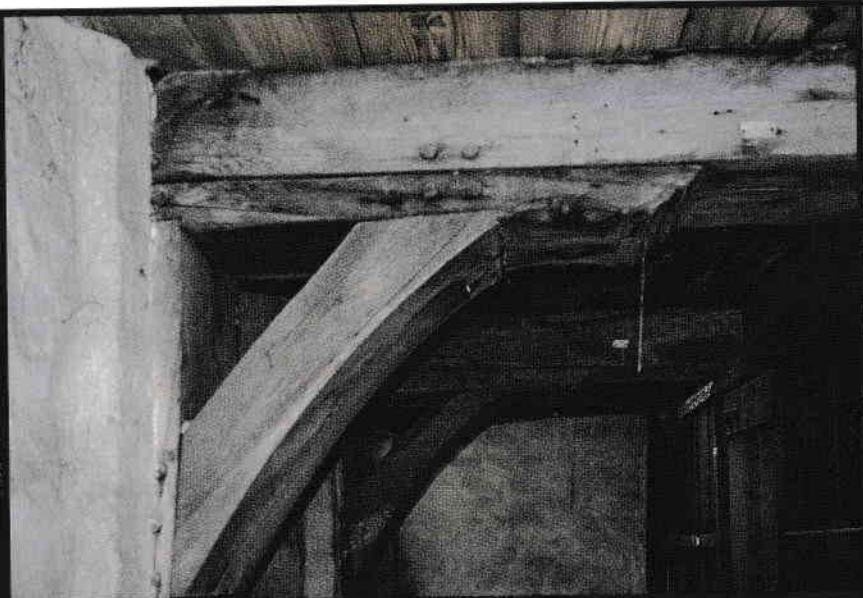
Afb. 5

De zoldering.

De zoldering van het huis bestaat uit een enkelvoudige balkenlaag tussen de voor- en achtergevel met een strijk balk tegen de binnenzijde van de oostelijke en westelijke topgevel. De drie trek balken tussen de twee strijk balken rusten aan de achtermuur elk op een muurstijl met korbeel (schuin staande balk, die de horizontale debalk verbindt met de

verticale muurstijl) en sleutelstuk (langwerpig plat stuk hout, dat ter ondersteuning onder de kop van een balk is aangebracht) (zie afb. 5). Muurstijlen, dekbalk, korbelen en sleutelstukken vormen de onderdelen van een volwaardig gebint. In dit geval zijn ze geheel van eikenhout. De drie muurstijlen langs de achtergevel staan elk op een bakstenen poertje op de rand van een kelderbak (vierkante opmetelingen als basis) (zie afb. 6). De korbelen hebben aan de voorzijde een licht, hol gebogen beloop, wat in Enkhuizen gebruikelijk was in de eerste decennia van de zeventiende eeuw. De sleutelstukken hebben aan

de kopse kant een samengesteld, klassiek profiel en opzij gesneden roosjes, wat ook weer duidt op het begin van de zeventiende eeuw. De drie gebinten dragen aan de kant van de achtergevel telmerken. Het meest oostelijke een rechte 'I', de middelste een gebogen 'II' en de meest westelijke een rechte 'III'. Met recht en gebogen gaven timmerlieden links dan wel rechts aan. Er moeten dus ooit aan beide zijden muurstijlen en korbelen hebben gezeten. In de situatie zoals aangetroffen in 1978 zijn de balken aan de straatzijde echter ingelaten in de muur en steunen ze op een op de kopse kant afgerond sleutelstuk.

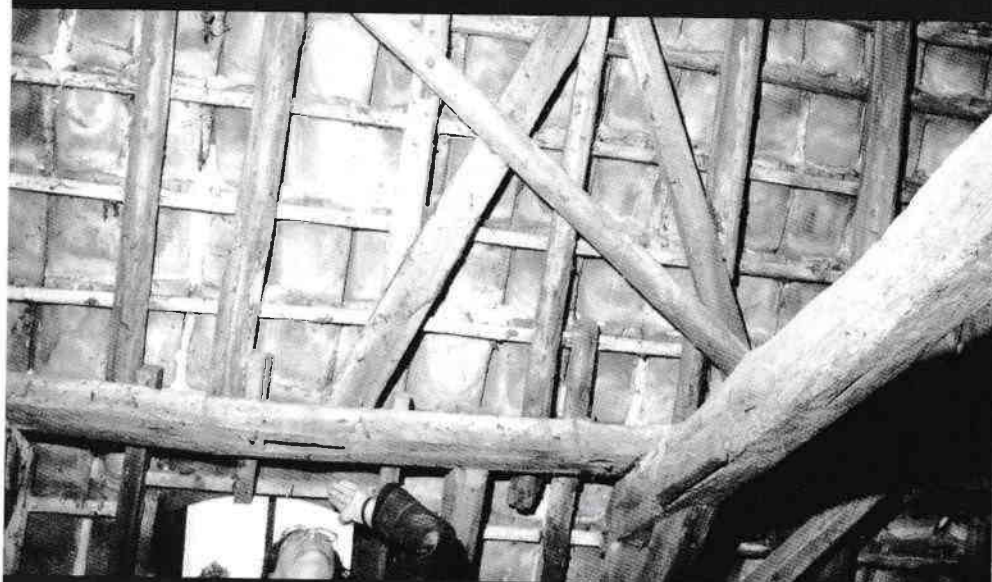
Afb. 8

De nog zichtbare kilkepers van een vroegere dwarskap

Direct achter het voorste dakvlak van het dak zitten nog twee diagonaal geplaatste balken, die ongeveer in het midden van het huis, ruim boven de wormbalk, samenkomen in een punt (zie afb. 8). Bakker interpreteerde deze terecht als de kilkepers (een balk op de inwendige ontmoeting van twee dakvlakken) van een vroegere dwarskap. Hij vermoedde daarom dat er op de voorgevel ooit een geveltop stond. Dat moet dan, gezien de ouderdom van het pand, een trapgevel zijn geweest.

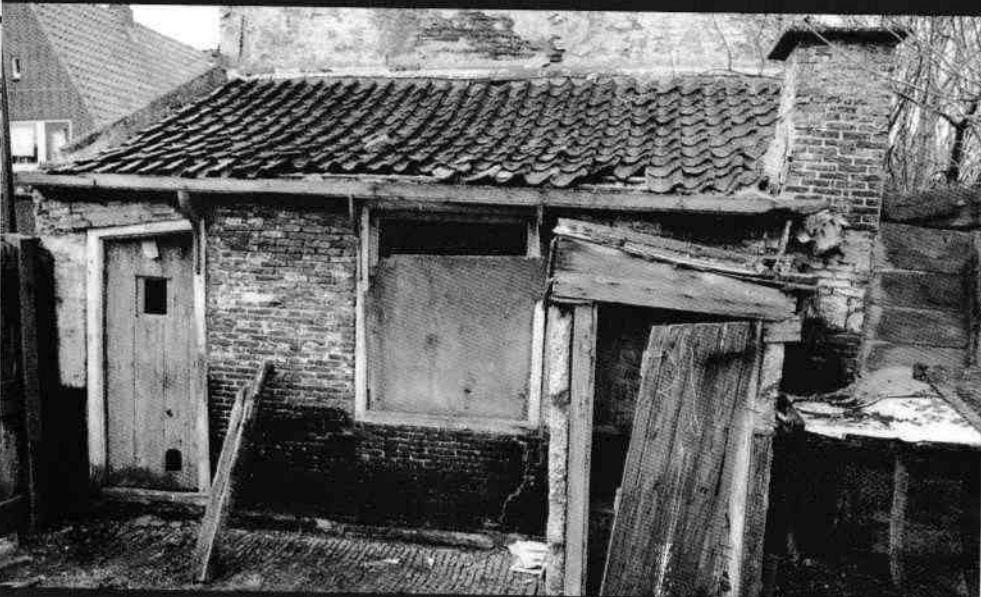
Afb. 9

De in een deplorabele staat verkerende oostzijde.

De lage oostgevel is na de herplaatsing bepleisterd. Foto's van voor de demontage tonen dat dit deel van het huisje toen in een deplorabele staat verkeerde (zie afb. 9).

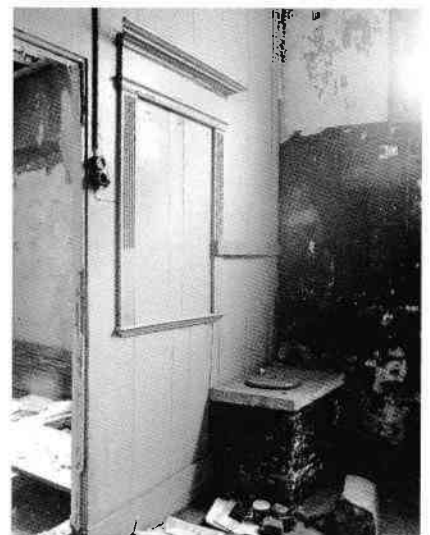
Afb. 10

De bakstenen hals van de waterkelder met hardstenen afdekplaat met houten deksel.

Het bijna vierkante dwarshuis is ingedeeld in een smal voorhuis in het linker gedeelte achter de voorgevel. Met een rechts van de voordeur bevindt zich de rechthoekige bakstenen hals van de waterkelder met hemelwater. Op de hals ligt een hardstenen afdekplaat met een houten deksel op de ronde opening (zie afb. 10). Achterin het voorhuis, tegenover de voordeur, schiet een eveneens houten wand met een deur een kleine ruimte af, met daarin een trap naar een keldertje en een ladder naar de zolder. In het rechter deel van het huis bevindt zich een kamer met een bedstee wand aan de zijde waar zich oorspronkelijk de tuin van de pastorie bevond.

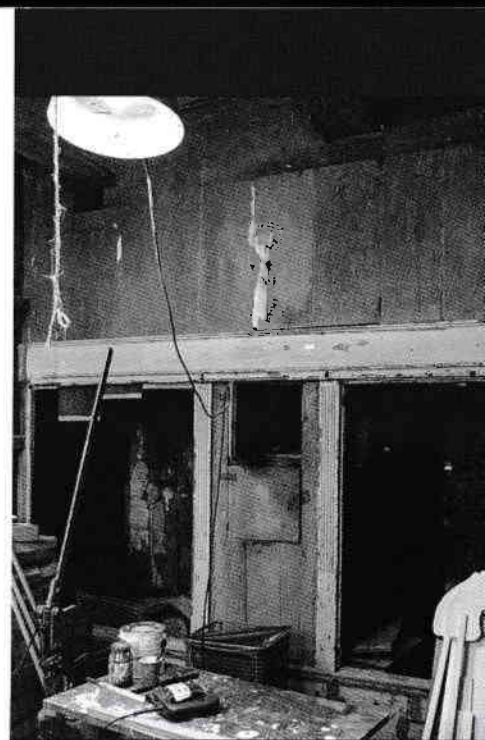
Afb. 11

De bedstedewand met luchtgaten.

het huis, maar de vrije stahoogte was iets groter, doordat de ruimte tussen de vloer en de onderkant van de linker bedstede in de kamer bij de kelder hoort. In de bedstedewand in de kamer zitten onderin enkele gaten om de kelder en de overige ruimte onder de bedstedes te luchten (zie afb. 11 en 12). Mogelijk is ook de kelderbak nog origineel. Het was in kleine, eenvoudige panden zeer gebruikelijk dat zich onder de bedstee een kelderbak bevond. De bedsteden verdwenen later uit vrijwel alle huizen, zodat deze combinatie met kelderbak zeer zeldzaam is geworden.

beslaat de gehele noordkant van de kamer (zie afb. 11). Gecanneleerde stijlen flankeren de twee bedstedes links en rechts. Langs de onderkant loopt een smalle, geprofileerde lijst en boven loopt over de volle breedte een veel hogere bekroning. De smalle houten console tussen de bedsteden bevat in de bovenste helft twee kastjes. Helemaal bovenin, boven de bekronende lijst van de bedstee, verleent een eiken luik toegang tot de bergruimte boven de bedsteden. Ook de bedsteden bestaan uit eiken. Bakker kon destijds geen sporen vinden van een eerdere bedstedewand. De noordgevel achter de bedsteden bevatte geen grote openingen, maar slechts een klein venstertje. Het lijkt er al met al op dat het hier een zeventiende-eeuws interieur betreft dat voor dit huisje is gemaakt.

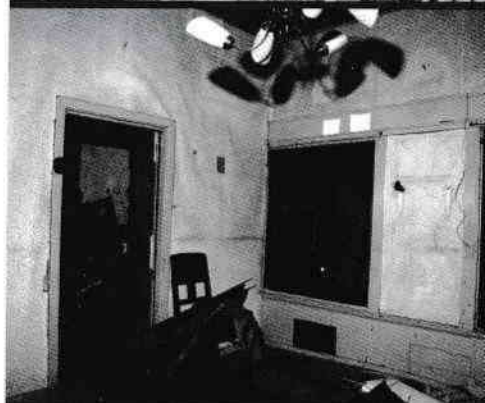
Afb. 12

De bedstedewand met luchtgaten en de kamerwand met betengeling en dikke laag behang.

en kamer, kwam aan de kamerkant een betengeling met daarover een dik pakket behang (zie afb. 12). De oorspronkelijke afwerking van de scheidingswand aan deze kant is op enig moment verdwenen. Onder de balkenlaag in de kamer kwam een plafond te hangen van board. Zo was veel van de oorspronkelijke interieurafwerking in de kamer voor de verplaatsing geheel aan het oog onttrokken.
