van Tussenbroek, G. (2016). Was wiegt ein Haus? Wechselwirkungen zwischen Untergrund und Hausbau im Amsterdam des späten Mittelalters und der Frühen Neuzeit. In N. Hennig, & M. Schimek (Eds.), Nah am Wasser, auf schwankendem Grund: der Bauplatz und sein Haus: 27. Jahrestagung des Arbeitskreises für Ländliche Hausforschung in Nordwestdeutschland und der Interessengemeinschaft Bauernhaus e.V. vom Freitag, 13. bis Sonntag, 15. März 2015 in Aurich/Ostfriesland (pp. 209-228). (Kataloge und Schriften des Museumsdorfs Cloppenburg; Vol. 32). Aurich: Ostfriesische Landschaft.

## Was wiegt ein Haus? Wechselwirkungen zwischen Untergrund und Hausbau im Amsterdam des späten Mittelalters und der Frühen Neuzeit

Gabri van Tussenbroek

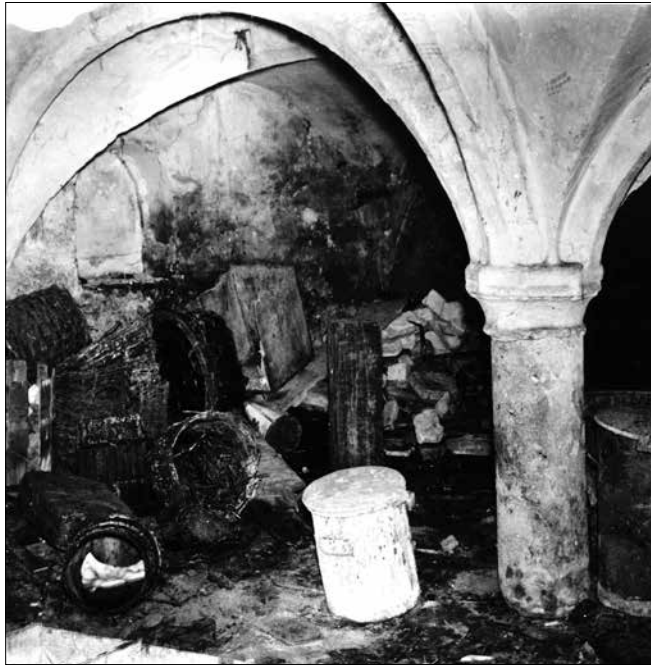
Abb. 7: Steingewölbe unter dem Bethanienkloster, um 1500; 1953 (Monumenten en Archeologie Amsterdam).
