**'Um das Umfallen des Turms zu verhindern'. Reparaturen spätmittelalterlicher Türme in Amsterdam**

van Tussenbroek, G.

Mittelalterliche Architektur. Bau und Umbau, Reparatur und Transformation. Festschrift für Johannes Cramer zum 60. Geburtstag

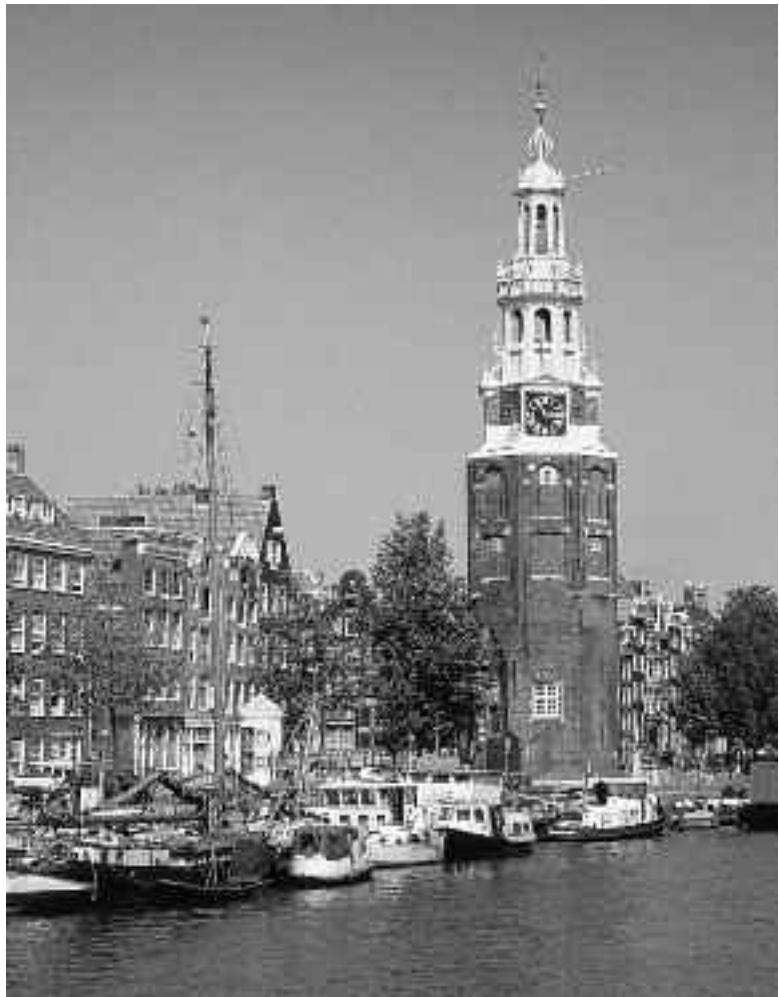
Abb. 3: Amsterdam, Montelbaanstoren.

Gleich drei große Reparaturen konnten 2006 bei der bauhistorischen Untersuchung am Montelbaanstoren belegt werden (Abb. 3).<sup>13</sup> Der 50 Meter hohe Turm wurde zwischen 1512 und 1517<sup>14</sup> als Schutz des Amsterdamer Außengebiets Lastage gegen die aus Geldern gebaut. Nach der großen Stadterweiterung von 1592 war der Turm als Wehr-

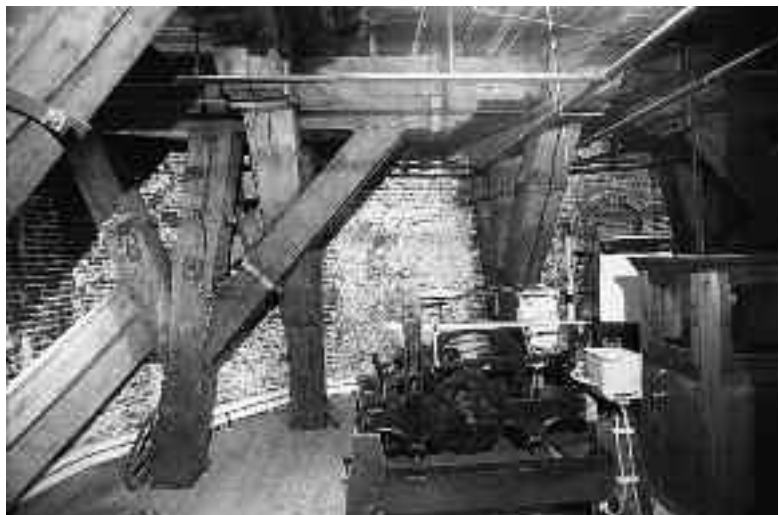
Abb. 5: Montel-  
baanstoren, Stütz-  
konstruktion von  
um 1760.

ergab sich aber noch eine dritte Reparatur, die bis jetzt nicht durch schriftliche Quellen untermauert werden konnte. Die hier oben erwähnte, in die Mauer eingebrochene Gebindekonstruktion – eine übliche Konstruktionsweise in Amsterdam, auch bei Wohnhäusern – war auf dem obersten Niveau zu einem unbekanntem Zeitpunkt entfernt und durch zwei ringsherum frei in dem Raum stehende Stützkonstruktionen ersetzt worden. Zugemauerte Öffnungen im Mauerwerk waren der Beweis, dass hier ohne Zweifel Mauerpfosten gestanden hatten. Eine dendrochronologische Untersuchung ergab, dass das für die neue Stützkonstruktion verwendete Holz in den Jahren 1754, 1755 und 1759 geschlagen worden war (Abb. 5, Abb. 6).<sup>22</sup>

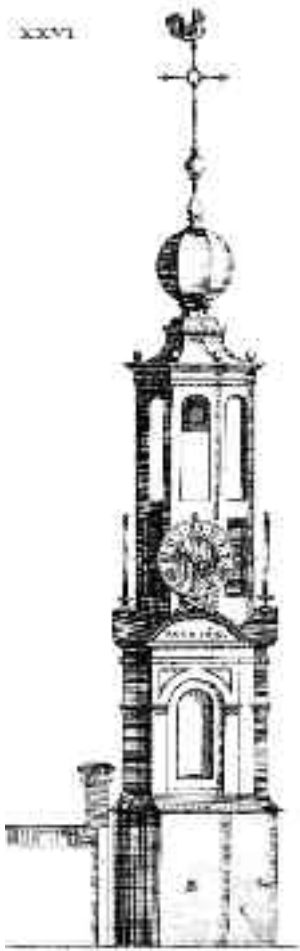
Abb. 8: Hendrick de Keyser, Entwurf des Munttorens.

Turm gesagt, dass der Bau am 5. Oktober 1619 begann (Abb. 8).<sup>28</sup> Der Überrest des alten Turms wurde an der Seite der Kalverstraat (Ost) neu verschalt. So genannte Specklagen – hell getönte Bänder behauener Bruchsteine – blieben nur an der Wasserseite erhalten. Außerdem sind noch zwei ältere Elemente des Tores zu erkennen: der auffallende Strebepfeiler an der Südostseite und die Vorkragung an der Nordostseite des Turms (Abb. 9). Der Strebepfeiler lässt sich als Rest der südwestlichen Seitenmauer des alten Tores erklären, der vor dem Brand die beiden Türme des Tores miteinander verband. Die Vorkragung zeigt die Stelle, wo sich der Tordurchgang befand. Der Neuaufbau ist mit einer Holzskelettkonstruktion realisiert worden. Die Konstruktion zeigt nur geringe spätere Veränderungen.<sup>29</sup> Während der Bauaufnahme im Januar 2008 wurden ein Aufmaß der Holzkonstruktion

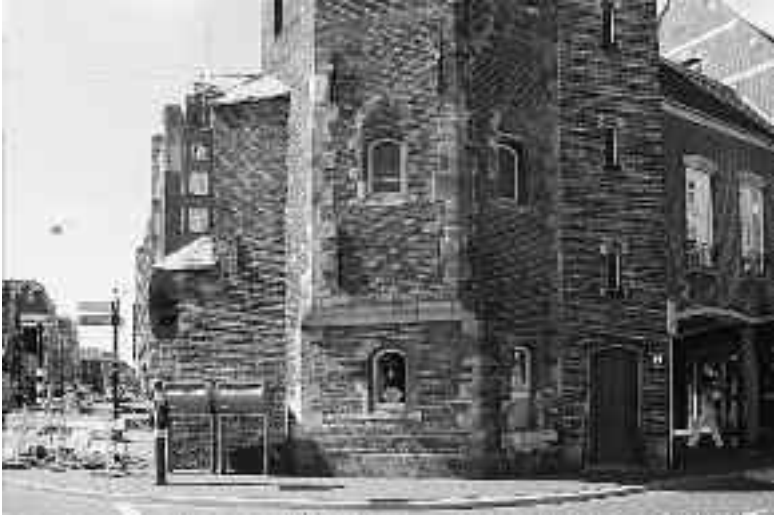
Abb. 9: Die Südostseite des Munttorens, mit links, jetzt als Strebepfeiler, dem letzten Überrest des Torgebäudes; in der Mitte die Vorkragung.
