'Um das Umfallen des Turms zu verhindern'. Reparaturen spätmittelalterlicher Türme in Amsterdam

van Tussenbroek, G.

Mittelalterliche Architektur. Bau und Umbau, Reparatur und Transformation. Festschrift für Johannes Cramer zum 60. Geburtstag

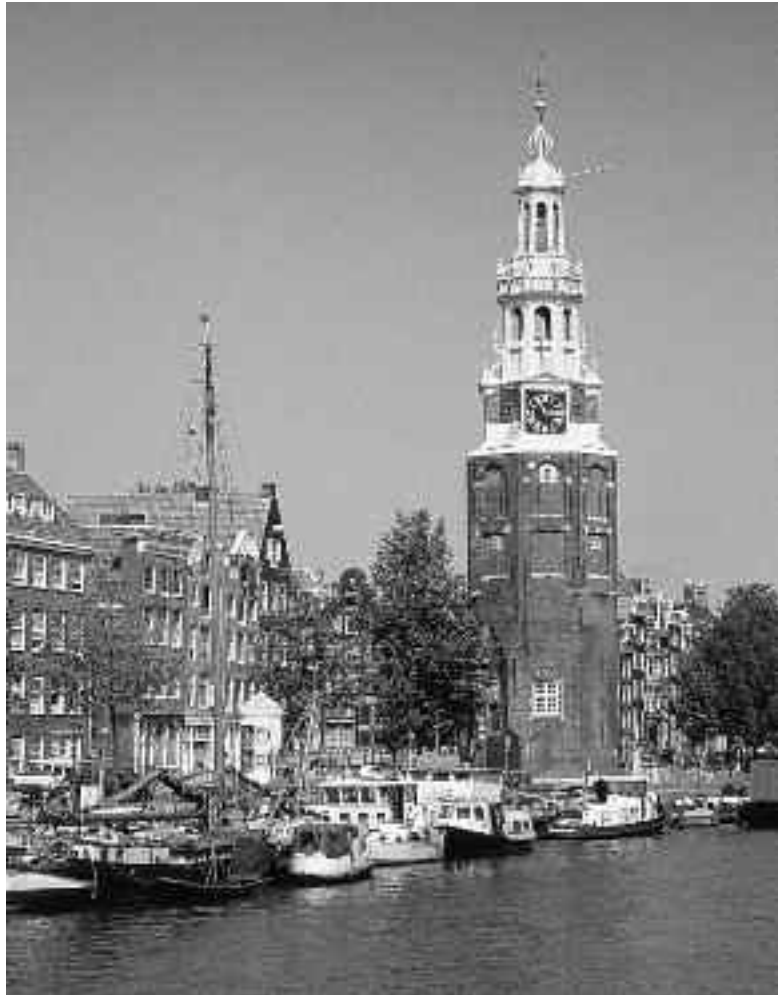
Abb. 3: Amsterdam, Montelbaanstoren.

Gleich drei große Reparaturen konnten 2006 bei der bauhistorischen Untersuchung am Montelbaanstoren belegt werden (Abb. 3).¹³ Der 50 Meter hohe Turm wurde zwischen 1512 und 1517¹⁴ als Schutz des Amsterdamer Außengebiets Lastage gegen die aus Geldern gebaut. Nach der großen Stadterweiterung von 1592 war der Turm als Wehr-

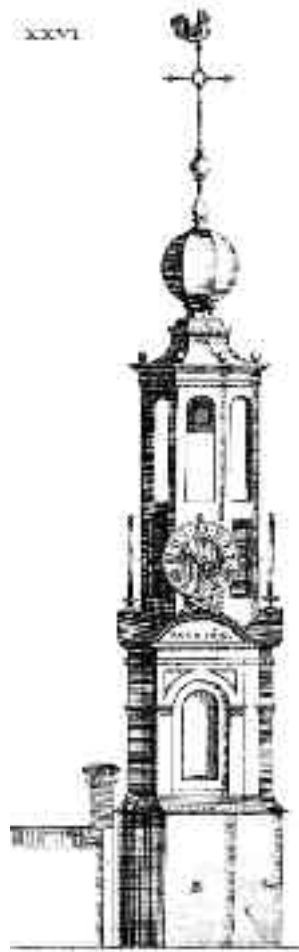
Abb. 8: Hendrick de Keyser, Entwurf des Munttorens.

Turm gesagt, dass der Bau am 5. Oktober 1619 begann (Abb. 8).²⁸ Der Überrest des alten Turms wurde an der Seite der Kalverstraat (Ost) neu verschalt. So genannte Specklagen – hell getönte Bänder behauener Bruchsteine – blieben nur an der Wasserseite erhalten. Außerdem sind noch zwei ältere Elemente des Tores zu erkennen: der auffallende Strebepfeiler an der Südostseite und die Vorkragung an der Nordostseite des Turms (Abb. 9). Der Strebepfeiler lässt sich als Rest der südwestlichen Seitenmauer des alten Tores erklären, der vor dem Brand die beiden Türme des Tores miteinander verband. Die Vorkragung zeigt die Stelle, wo sich der Tordurchgang befand. Der Neuaufbau ist mit einer Holzskelettkonstruktion realisiert worden. Die Konstruktion zeigt nur geringe spätere Veränderungen.²⁹ Während der Bauaufnahme im Januar 2008 wurden ein Aufmaß der Holzkonstruktion

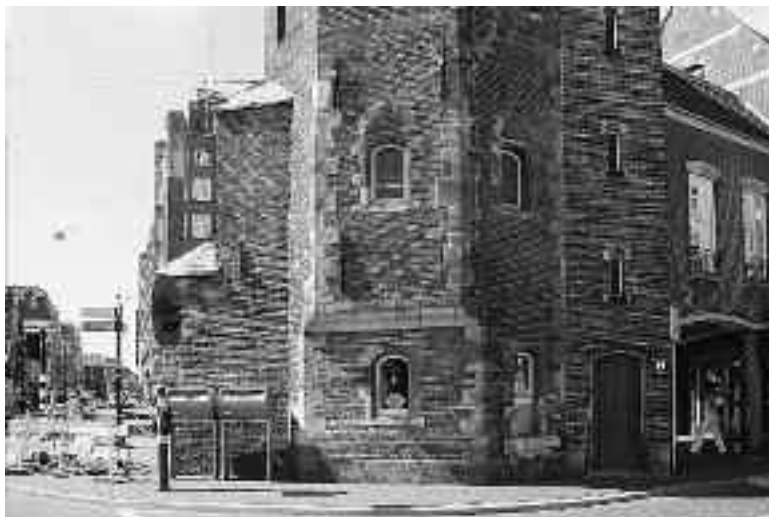
Abb. 9: Die Südostseite des Munttorens, mit links, jetzt als Strebepfeiler, dem letzten Überrest des Torgebäudes; in der Mitte die Vorkragung.

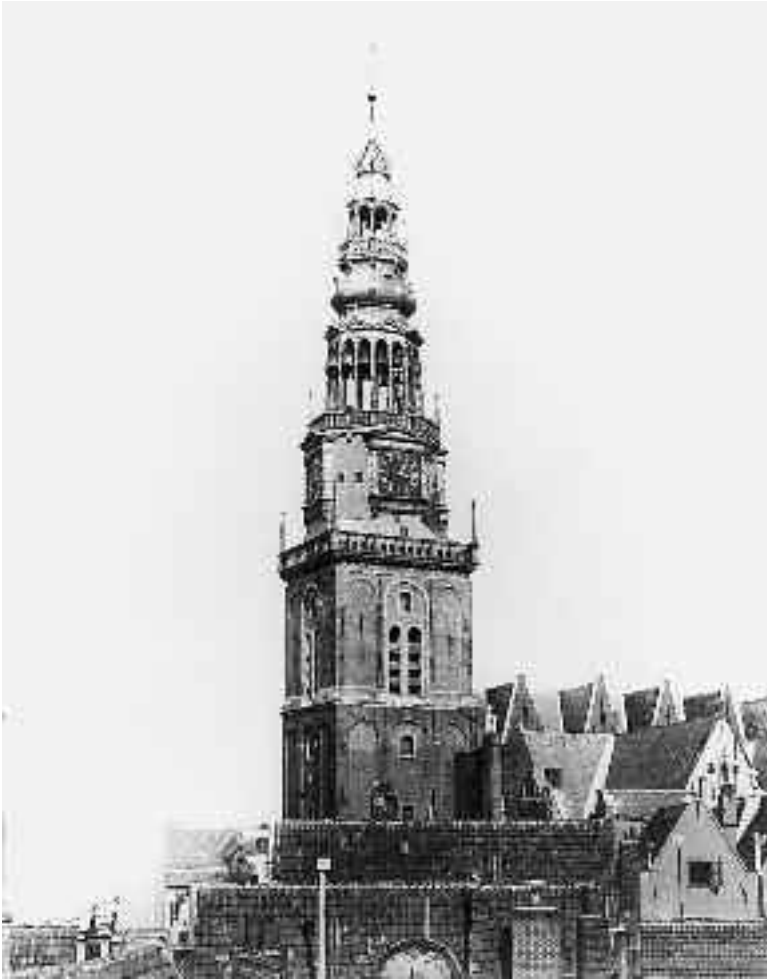
Abb. 10: Der Oude Kerkstoren.

Stabilitätsprobleme mit dem Turm der Alten Kirche (Oude Kerk) verdeutlichen die technischen Möglichkeiten, einen Turm gerade zu stellen und zu stabilisieren. Auch der aus dem 14. Jahrhundert stammende Turm der Oude Kerk wurde wie Montelbaanstoren, Munttoren und Rathausturm erhöht, und zwar 1565 (Abb. 10).³³ Es ist nicht belegt, ob dabei die Fundamente erneuert wurden. Jedenfalls trug das Fundament lange Zeit die Last. Erst im 18. Jahrhundert, als 1724 eine neue Orgel an den Turm gehängt wurde, fing der Turm an, sich zu senken.³⁴ Für die Orgel war in der Kirche direkt am Turm ein zusätzliches Fundament gelegt worden. Bei den Grundarbeiten waren viele Mängel am alten Fundament entdeckt worden.³⁵ Die Senkung des Turms war deutlich sichtbar. Der Turm hing nach Nordwesten über und tordierte. Die instabile Situation war für die Stadt Anlass, eine Untersuchung durchführen zu lassen. Am 5. Dezember 1731 berichteten Stadtzimmermeister Willem van Diede und Stadtmeistermaurer Dirk Borsman, dass sie sowohl innerhalb als auch außerhalb des Turms gemessen hatten.³⁶ Die Nordwestecke des Turms lag $9 \frac{1}{4}$ Zoll (23,8 cm) niedriger als die Südwestecke, wo + $1 \frac{3}{4}$ Zoll (4,5 cm)
