### El pecio de Ribadeo, un excepcionalmente bien conservado pecio español del siglo xvi

San Claudio Santa Cruz, Miguel; González Gallero, R.; Casabán Banaclocha, J.L.; Castro, F.; Domínguez-Delmás, M.

**Abstract:** During dredging operations in the access channel to the harbor of Ribadeo (Lugo, Spain), a shipwreck from Spanish origin and dating around the 16<sup>th</sup> century was discovered. This wreck site has a high scientific and heritage interest, as it is the best preserved shipwreck from that time ever found in Spain.

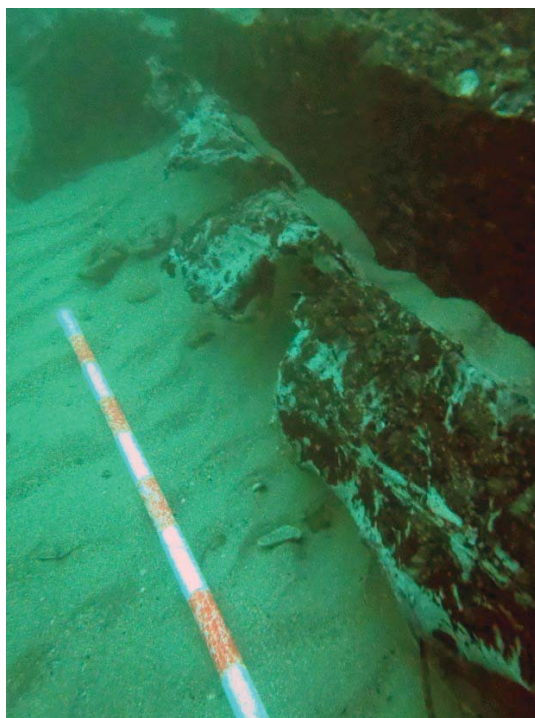
Figura 2. Forro de plomo desprendido del forro de madera, a la derecha, que surge verticalmente del fondo.

El forro de plomo está formado por planchas de ese metal adosados al casco por su parte exterior. Los clavos ya desaparecidos debieron de ser de hierro. Dado el elevado coste de este sistema, resulta muy raro encontrar buques con esta característica, lo que hace de este pecio un hallazgo muy singular (fig. 2).

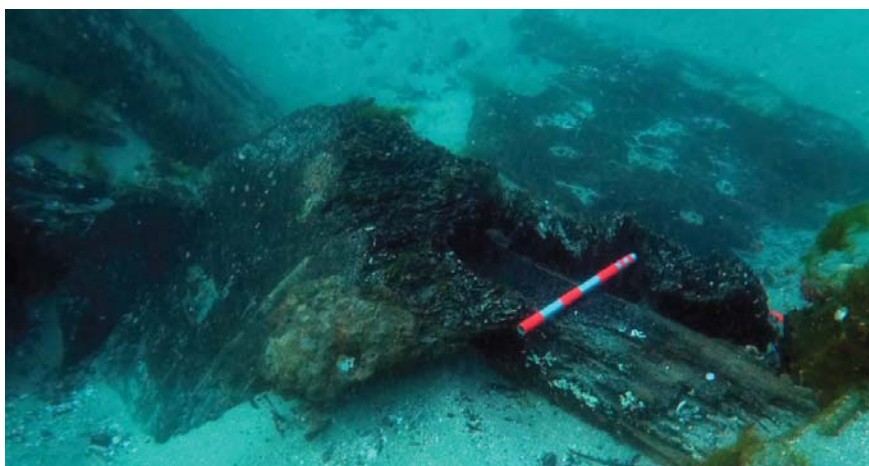
**Figura 3.** Al fondo, sobre el suelo, parte del casco correspondiente a la amura de estribor. Bajo el jalón a la derecha, los extremos de las cuadernas, a continuación la buzarda y por último, desplazada y casi vertical, el extremo proel de la cubierta calafateado.

A continuación de la roda, en el interior del casco se descubrió lo que parece ser una cubierta situada directamente sobre una buzada (fig. 3). El extremo proel de esta cubierta está constituido por una única pieza entallada para encajar en la contrarroda. La cubierta, que situamos bajo la línea de flotación, está cubierta con brea y presenta sus juntas calafateadas. La impermeabilización de esta primera cubierta permitía garantizar la flotabilidad del buque, aunque se abriese una vía de agua bajo la línea de flotación. La misma aplicación de brea se documentó posteriormente sobre las tracas de cubierta asociadas a los baos de la amura de babor, lo que da una continuidad a toda la cubierta detectada.

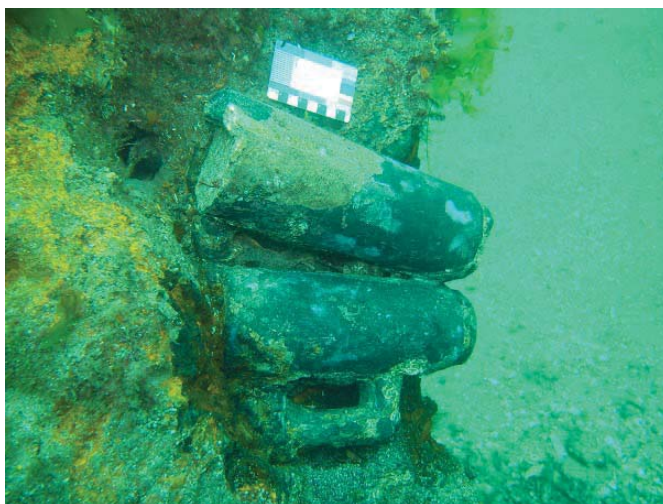
Figura 4. Recámaras de alcuza.

Continuando hacia la zona de popa, en la concreción metálica descrita, se documentaron y extrajeron, por motivos de seguridad, tres servidores de artillería (fig. 4) (recámaras de alcuza) englobadas en la concreción. Las piezas extraídas han sido sometidas a restauración<sup>7</sup>.

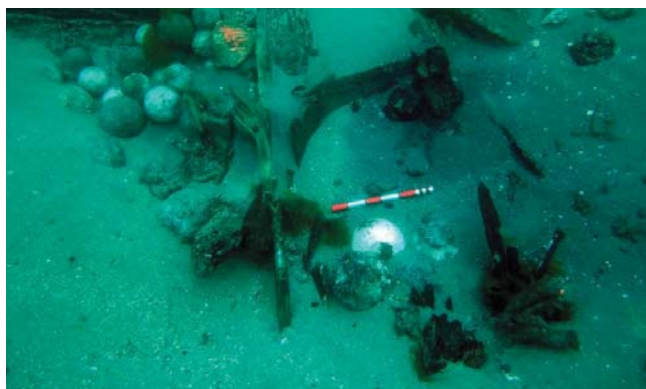
**Figura 5.** En último término a la izquierda, la cubierta situada en vertical, sobre ella bolaños de piedra y fragmentos de botija. A su derecha, un mamparo de madera que la separa de otra estancia caracterizada por la presencia de barriles de madera.

En este punto, entre el lastre, se localizan varios bolaños de piedra (fig. 5) de un calibre<sup>8</sup> muy superior a los localizados sobre la cubierta principal en la amura de babor. En total, en el conjunto del yacimiento se han podido documentar bolaños de cinco calibres<sup>9</sup>, además de alguna pelotería en hierro de un calibre en torno a los 130 mm. Una vez documentados, uno de ellos, de unos 320 mm, fue retirado para su estudio. Además, entre el lastre y varias concreciones metálicas asociadas, se conserva abundante pelotería en hierro.
